Asbestinventarisatattest

Zeedijk-Wenduine 66/C1, 8420 De Haan

Attestnummer : 20251119-000150.000

Uitgegeven op : 19.11.2025

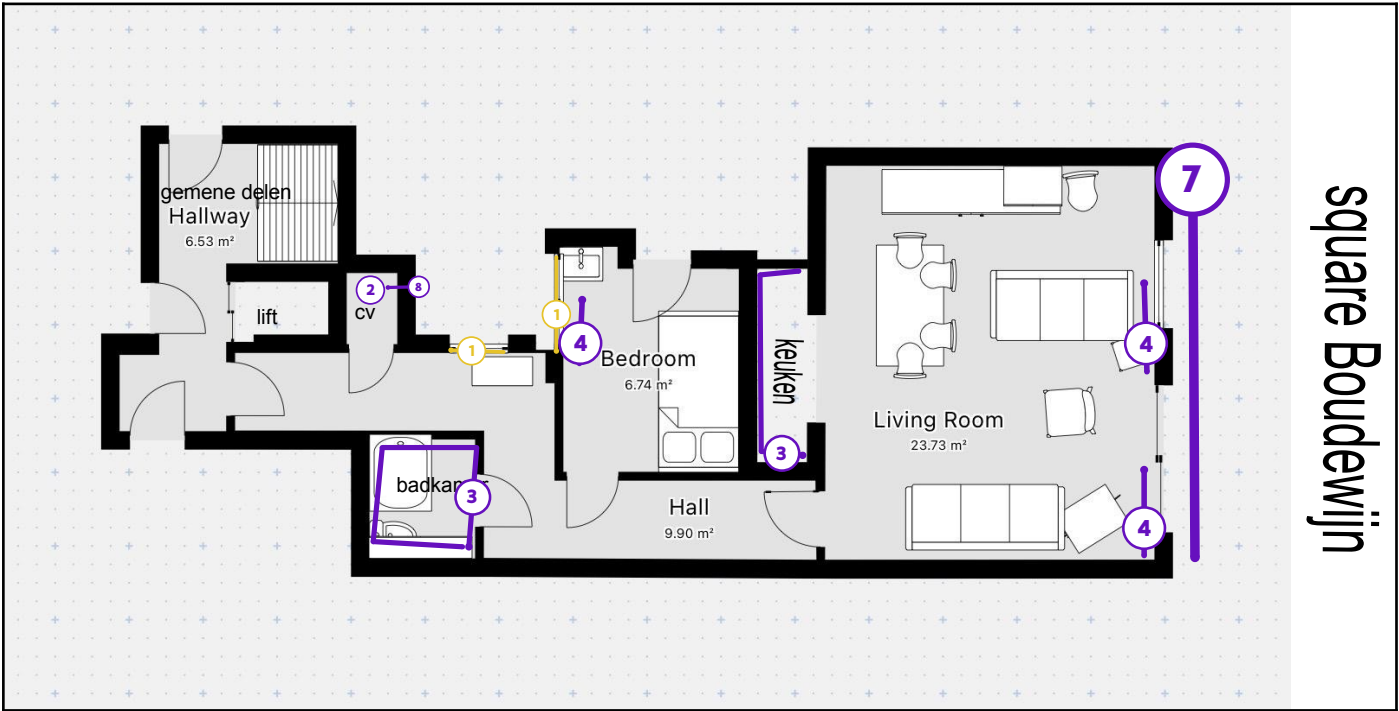
Plan 1.3: Appartement grondplan

Beschrijving	Type	Actie
1. Vensterbank type massal	Asbestmateriaal	Zorgvuldig beheren
2. Cv ketel	Beperking	-
3. Faiencetegels (lijm)	Advies	-
4. Oude radiatoren	Advies	-
7. Mastiek (niet verdacht)	Overige ruimte of materiaal	-
8. Rookgaskanaal (niet verdacht)	Overige ruimte of materiaal	-

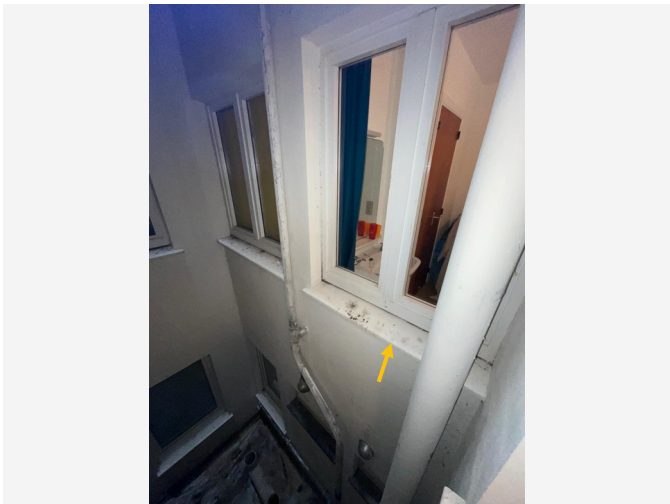
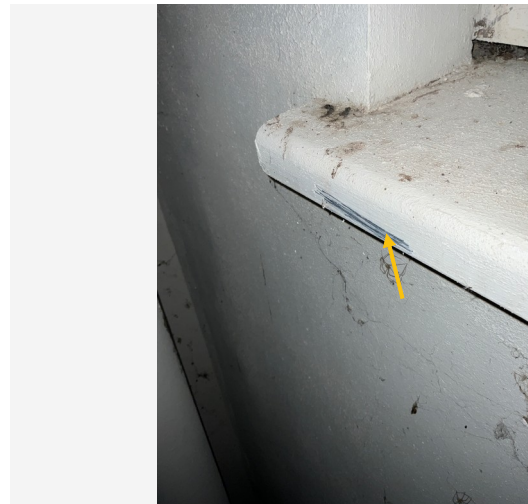
Het asbestmateriaal valt onder de mijlpaal van 2040.

Eindbeoordeling materiaalrisico	Zeer laag materiaalrisico en/of zeer lage kans op vezelvrijgave
---------------------------------	-----------------------------------------------------------------

Gebondenheid	Categorie 1: hechtgebonden in oorsprong
Asbestsoort (vezeltype)	Alleen chrysotiel
Asbestconcentratie	Laag (< 50%)
Afschermingsgraad van het gehele materiaal	Niet stootvaste afscherming
Toestand van het materiaal	Licht beschadigd, licht verweerd. Intact calciumsilicaatmateriaal of categorie III 'gebondenheid'

Beschrijving	Vensterbank type massal
Omgeving	Binnen
Primaire drager	Wandopening verticaal (raam, deur, ...)
Asbestmateriaal	Plaat, paneel, tablet - Type Massal
Bindmiddel van asbestmateriaal	Cement
Gebondenheid op basis van bindmiddel	Hecht
Hoeveelheid (oppervlakte - dikte - aantal)	• 0,20 m ² - 2,00 cm - 2 stuks
Totaal volume	0,008 m ³
Eenvoudig bereikbaar	Ja
Bevestigingswijze	• Verlijmd, ingegoten, versmeerd
Identificatiemethode	De asbestdeskundige beoordeelt het materiaal als asbesthoudend, en dit zonder monsternamen.
Destructieve handeling voor identificatie	Nee
Opmerking	De hoeveelheid is een zo nauwkeurig mogelijke opmeting. Hieraan kunnen evenwel geen rechten worden ontleend.

- Zorg voor een veilig beheer. Vermijd het beschadigen van het asbestmateriaal. Controleer de toestand jaarlijks op wijzigingen.

- Eenvoudige handelingen: mag via doe-het-zelf of door werknemer(s) met opleidingsattest eenvoudige handelingen
Deze toepassing kan door een aannemer die over een opleidingsattest eenvoudige handelingen beschikt of door een particulier (doe-het-zelf), verwijderd worden indien er geen verhoogd risico op vrijgave van asbestvezels (max. concentratie 0,01 vezels/cm³ - CODEX Art. VI.3-54) ontstaat en de toepassing voorafgaand wordt gefixeerd/bevochtigd; de individuele elementen zonder machinale werktuigen (boormachine, slijpschijf, hogedrukreiniger,...) en zonder breken of gooien een voor een losgemaakt worden; en ten slotte dubbel en luchtdicht verpakt weggevoerd worden naar een erkend afvalpunt (recyclagepark).

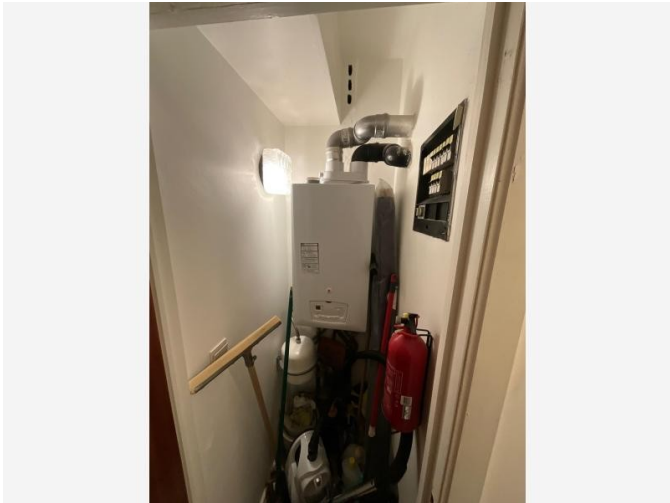
Reden: Er is geen volledige risicobeoordeling mogelijk

Uitleg van de asbestdeskundige: Er zijn geen zichtbare materialen die verdacht zijn, laat de binnenkant nakijken door een opgeleid techniek tijdens de onderhoudswerkzaamheden.

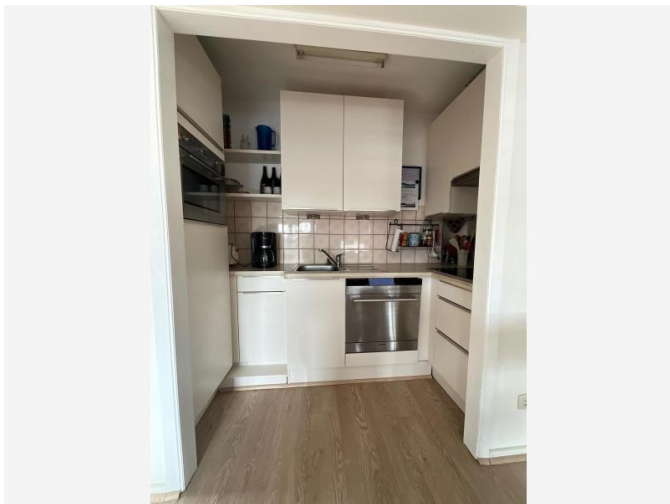
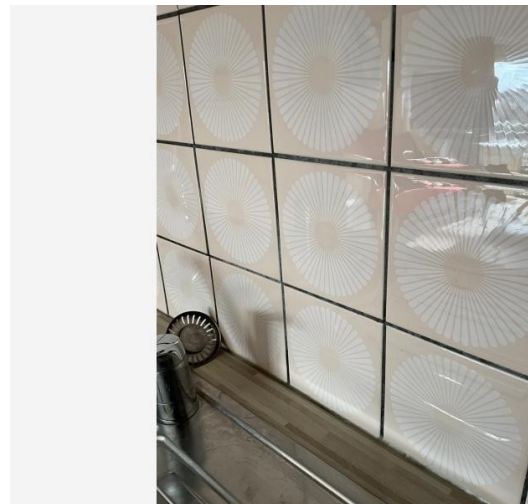
Binnenwanden en/of plafonds afgewerkt met een intacte laag faiencetegels zonder zichtbare beschadigingen. Inspectie van de onderliggende lijmlaag is niet mogelijk zonder uitbreiding naar een destructief onderzoek.

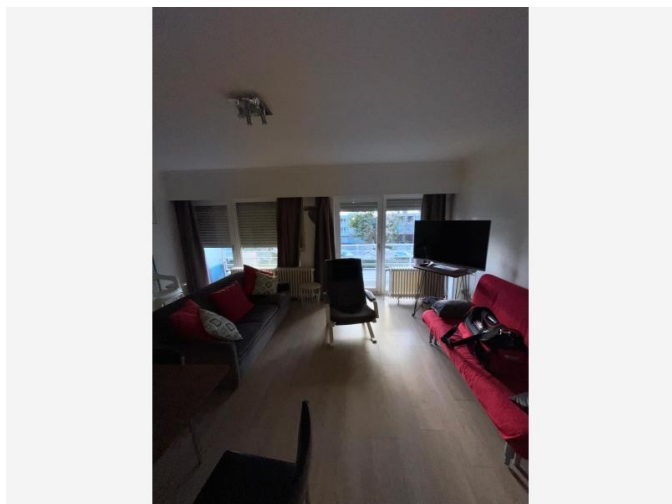
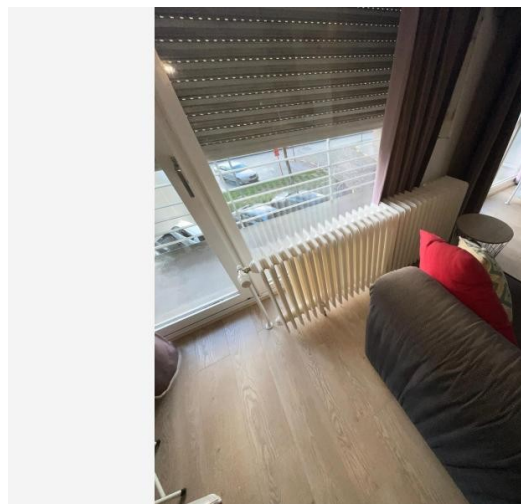
De radiatoren bevatten mogelijk asbesthoudende pakkingen en/of elementen. Laat ze onderzoeken bij onderhoud of vervanging.

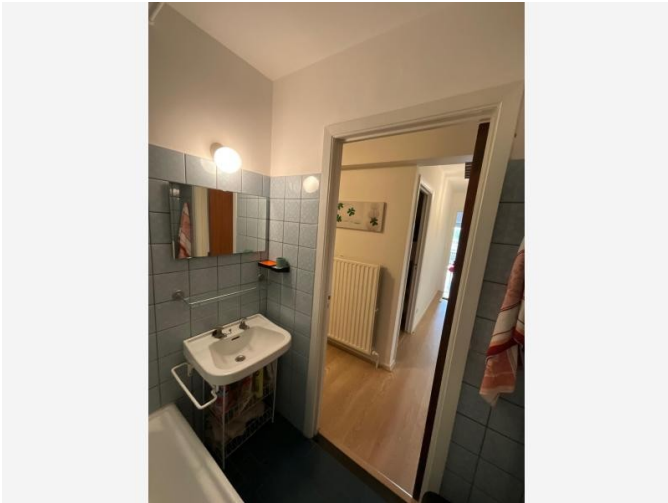
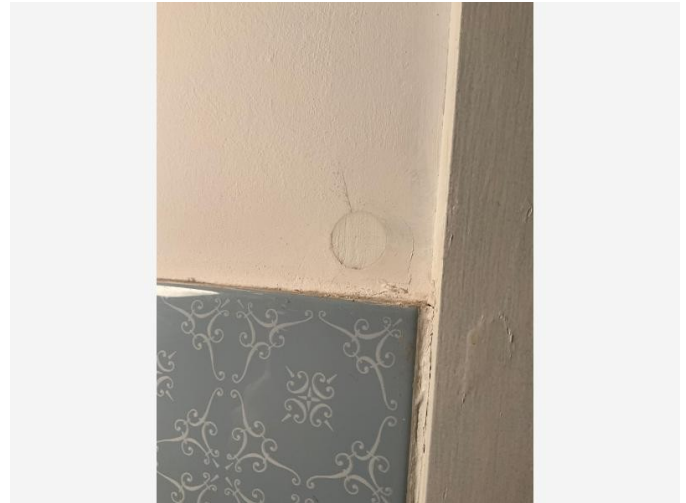
Fiche 5: 1 Pleister Wand (overal volle wanden)

Geen asbest

#	Type	Referentie	Resultaat
5.1	Mengmonster	1	Geen asbest

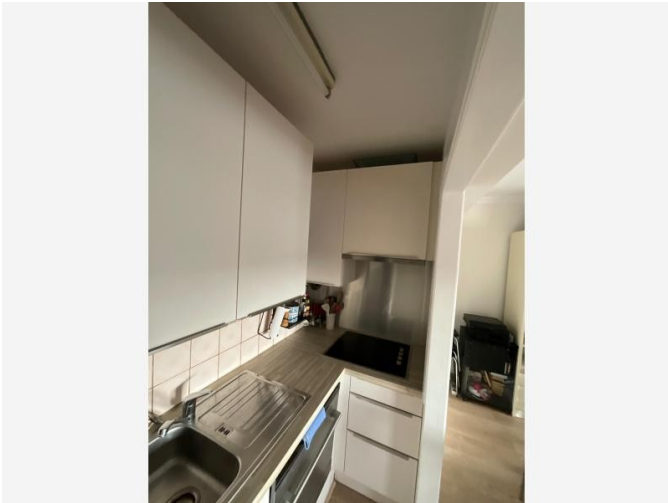
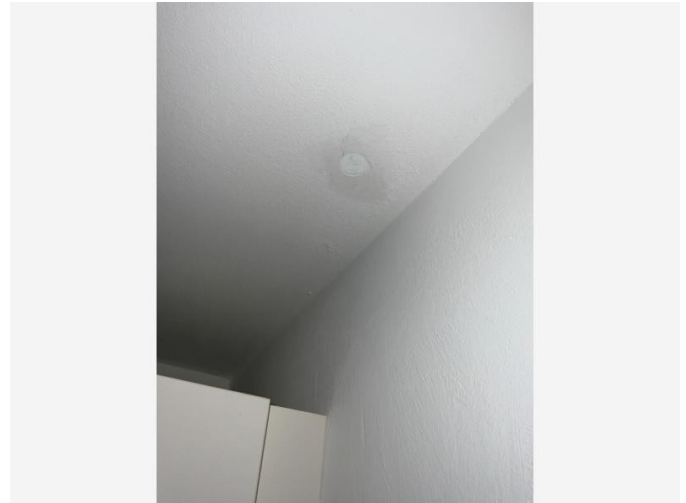
Fiche 6: 2 Pleister plafond (volle plafonds)

Geen asbest

#	Type	Referentie	Resultaat
6.1	Mengmonster	2	Geen asbest
