# Asbestinventarisatetest

Anjelierenlaan 14, 8400 Oostende

Attestnummer : **20250508-000084.000**

Uitgegeven op : **08.05.2025**

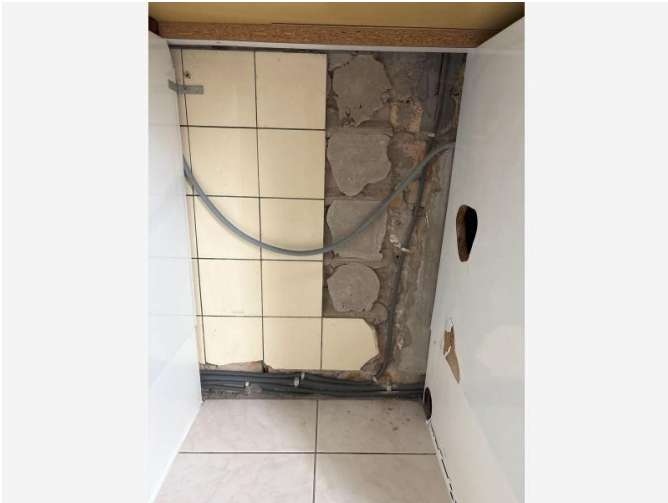
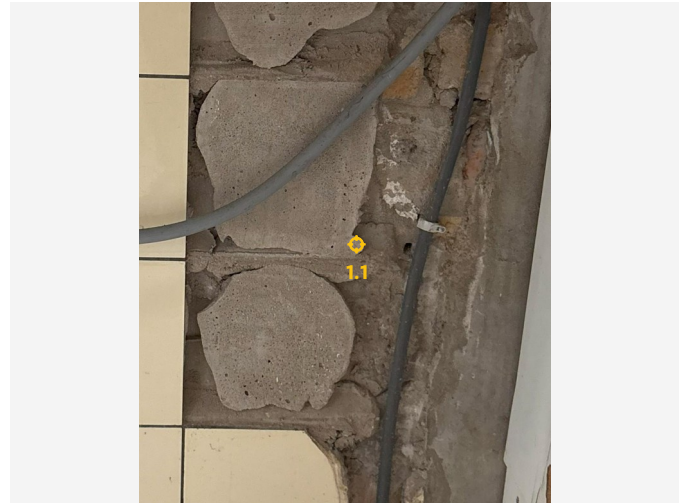
## Fiche 1: cementering

Geen asbest

#	Type	Referentie	Resultaat
1.1	Mengmonster	3	Geen asbest

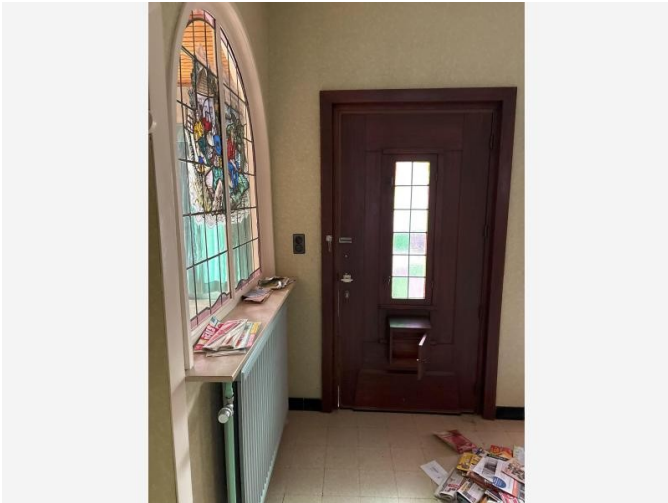
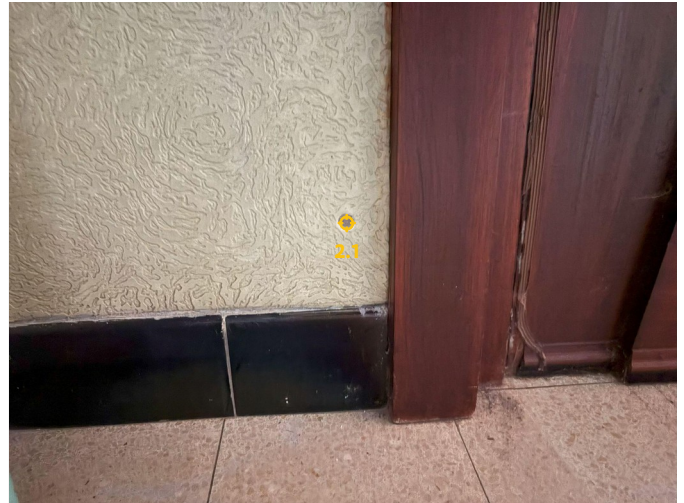
## Fiche 2: pleisterwerk muren

Geen asbest

#	Type	Referentie	Resultaat
2.1	Mengmonster	1	Geen asbest

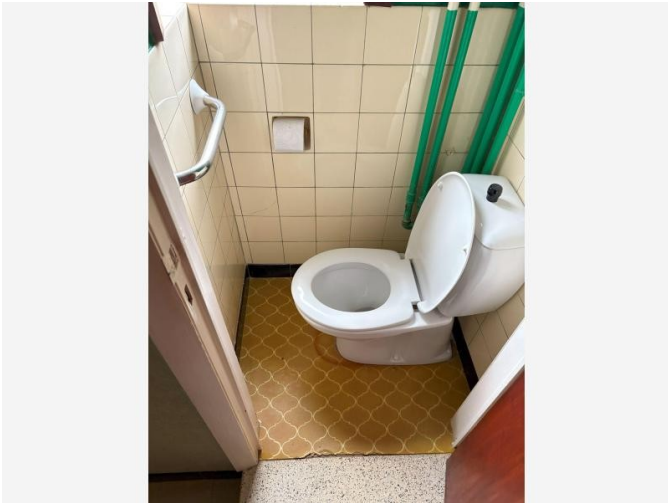
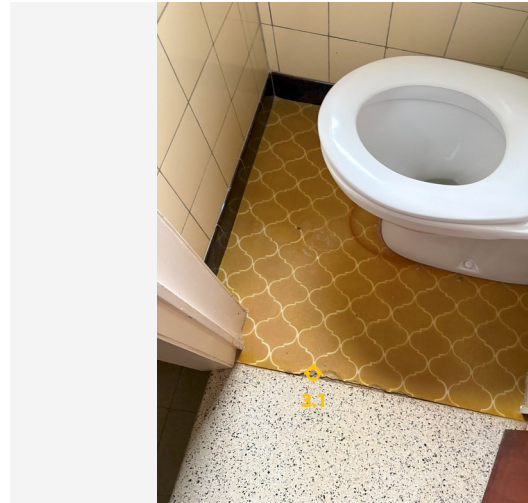
## Fiche 3: vinylzeil toilet en hal

Geen asbest

#	Type	Referentie	Resultaat
3.1	Puntmonster	4	Geen asbest

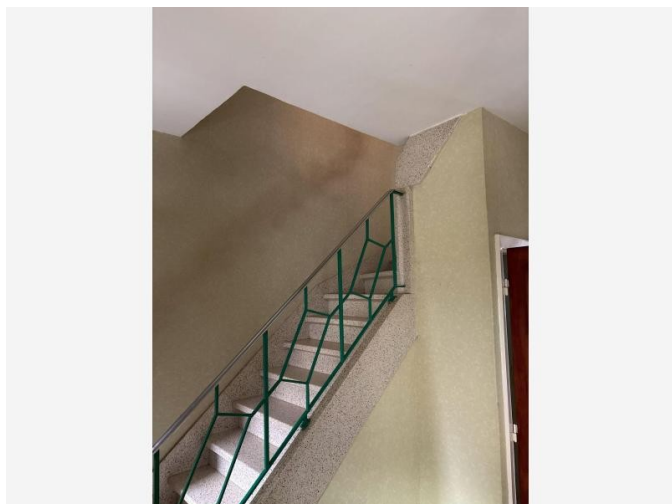
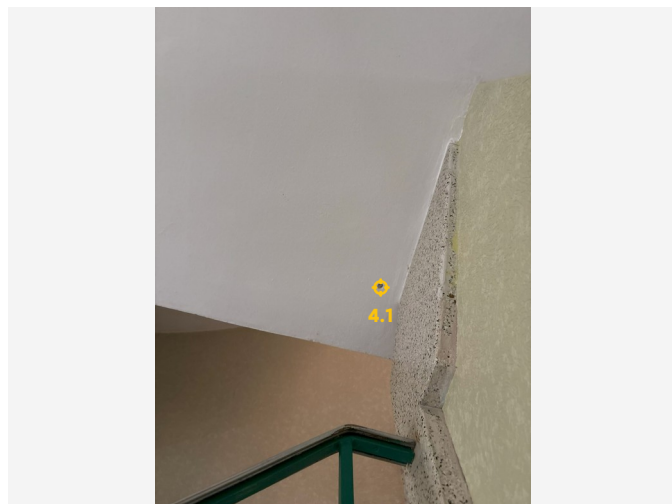
## Fiche 4: Pleisterwerk plafonds

Geen asbest

#	Type	Referentie	Resultaat
4.1	Mengmonster	2	Geen asbest

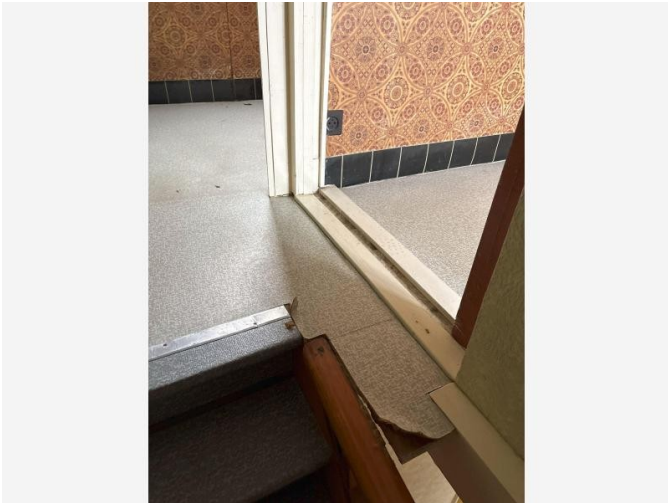
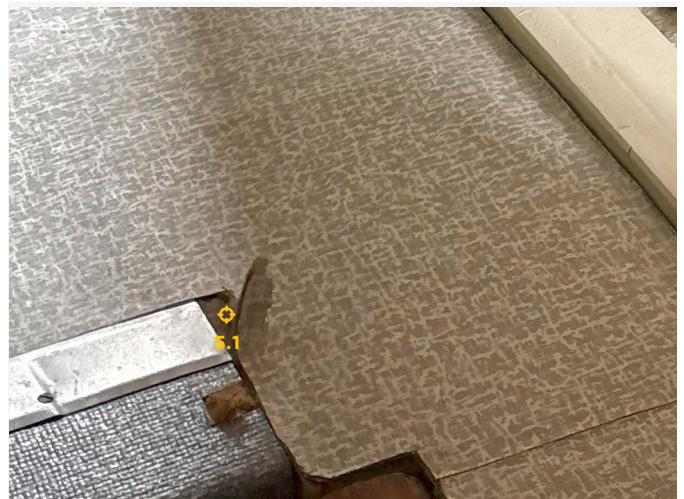
Geen asbest

#	Type	Referentie	Resultaat
5.1	Puntmonster	5	Geen asbest

Beschrijving	vinyl vloerzeil verdieping 2
Omgeving	Binnen
Primaire drager	Vloer
Bindmiddel van materiaal	Karton - papier - viltachtig
Gebondenheid op basis van bindmiddel	Niet-hechtgebonden
Hoeveelheid (oppervlakte - aantal)	• 40,00 m <sup>2</sup> - 1 stuk
Totale oppervlakte	40,00 m <sup>2</sup>
Identificatiemethode	Vaststelling met monstername
Destructieve handeling voor identificatie	Nee

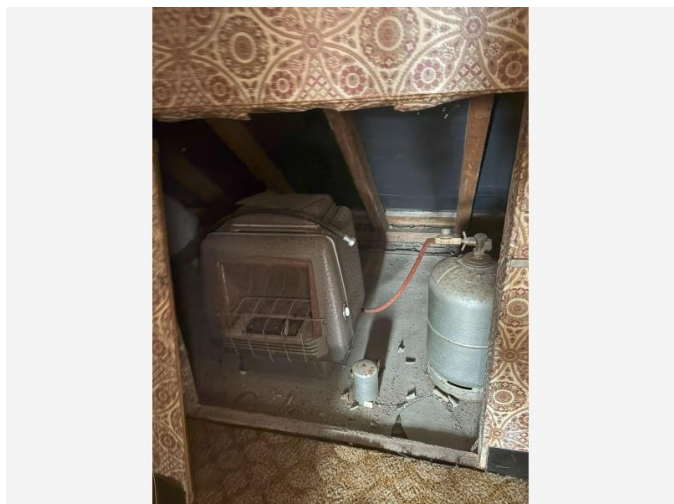
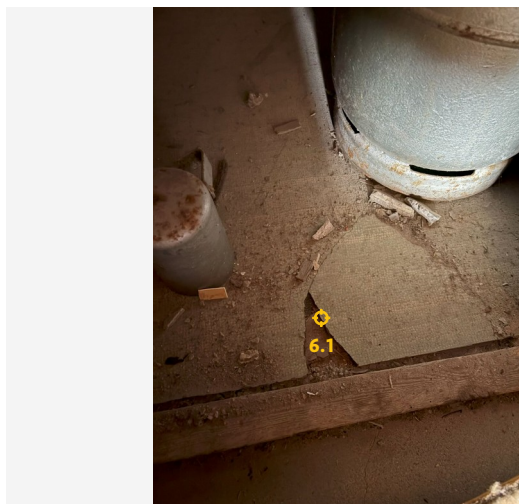
## Fiche 6: vinyl zolderberging

Geen asbest

#	Type	Referentie	Resultaat
6.1	Puntmonster	6	Geen asbest
