Asbestinventarisatattest

Zeedijk-Wenduine 66/C1, 8420 De Haan

Attestnummer : 20251119-000150.000

Uitgegeven op : 19.11.2025

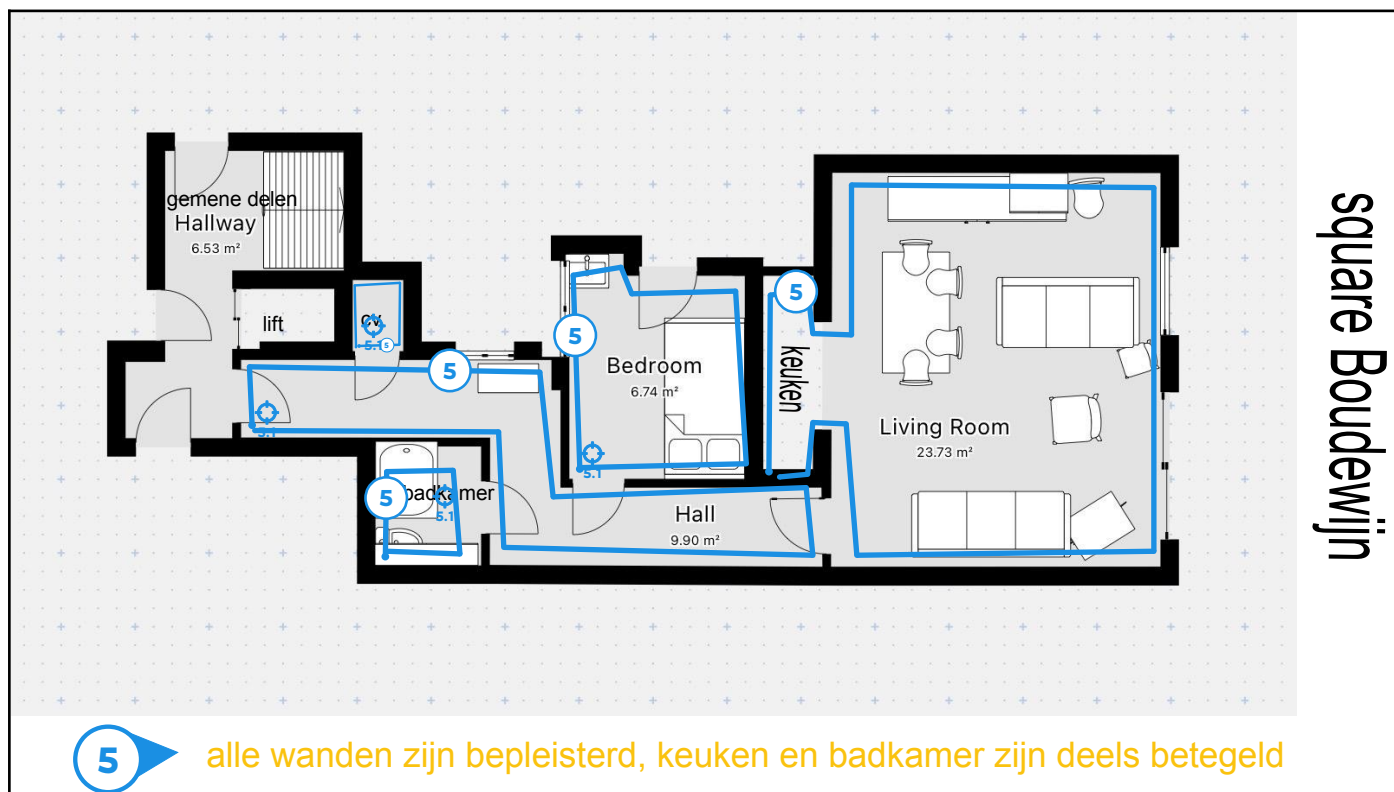
Plan 1.1: Appartement wanden

Beschrijving	Type	Actie
5.1 Pleister Wand (overal volle wanden)	Geen asbest	-
5.1 Code: 1	Mengmonster	-

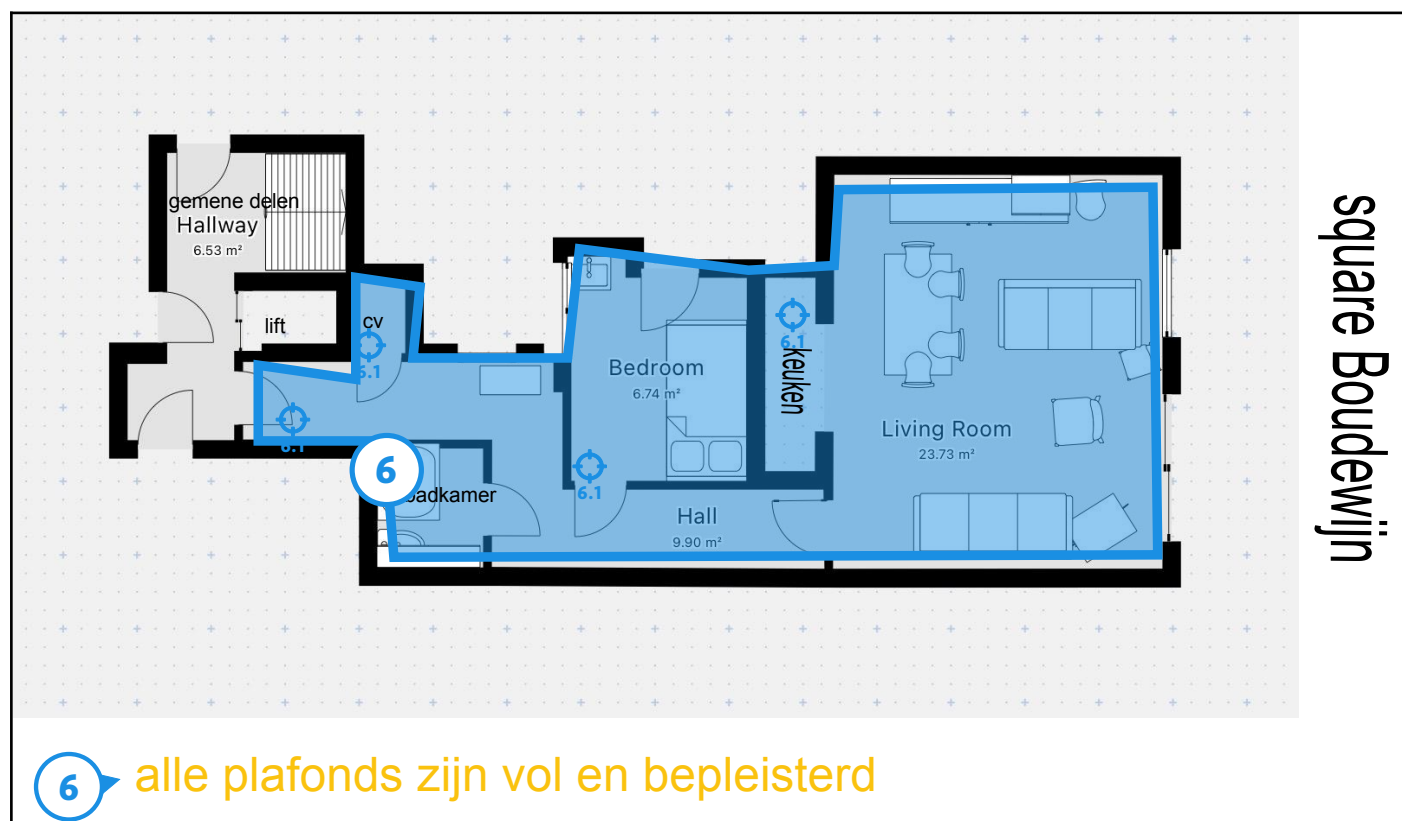
Plan 1.2: Appartement plafonds

Beschrijving	Type	Actie
6.2 Pleister plafond (volle plafonds)	Geen asbest	-
6.1 Code: 2	Mengmonster	-
